# Brückenpfeiler mit Hammer geprüft

**SÜDUMGEHUNG** Untersuchungen für Gutachten an der „schiefen Brücke“ gehen in entscheidende Phase

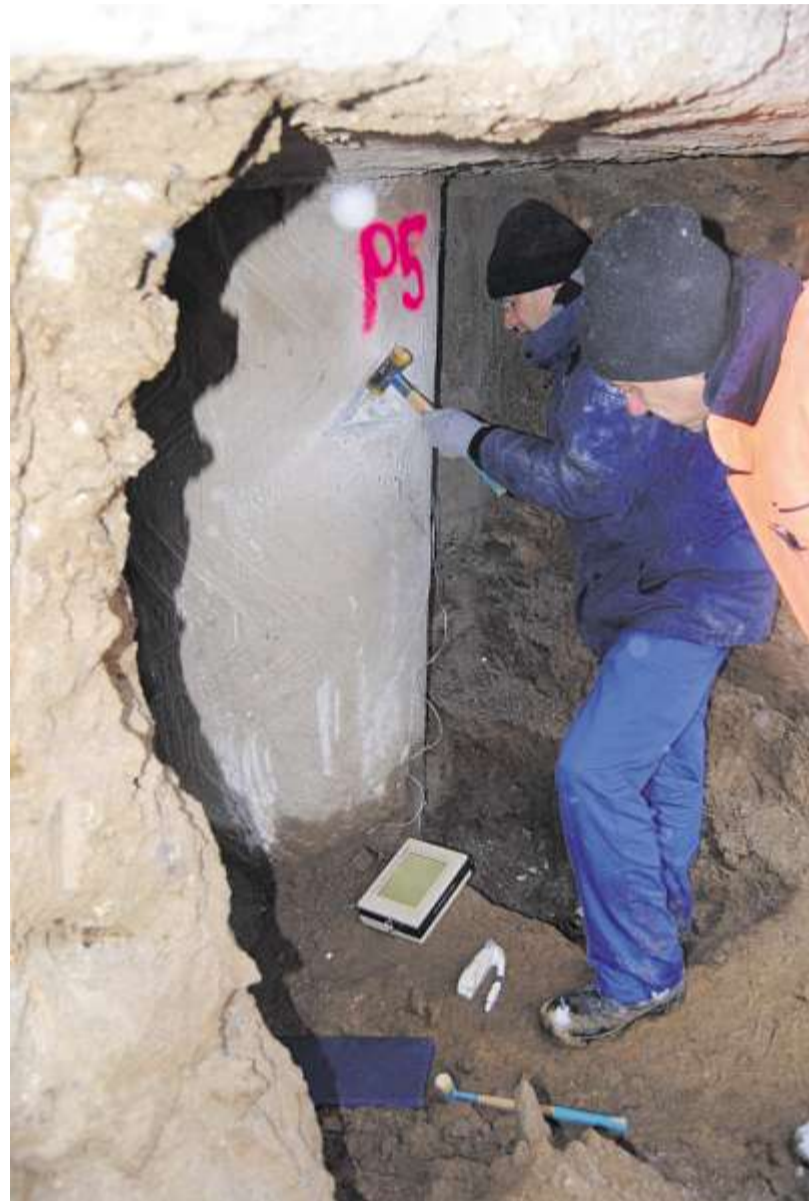
Dreimal klopft Mayer mit dem Gummihammer gegen den Pfahl.

Mit dem Gummihammer haut Mayer dreimal gegen den Betonkern des Pfahls. Zwei Kerben sind mit einer Flex hineingeschnitten worden. In die eine schlägt er mit dem Hammer, an der anderen hat er den Beschleunigungsmesser angebracht. Das Messinstrument ist mit einem Computer verbunden, der die Stoßwellen aufzeichnet. Später, im Büro, stellt Mayer weitere Berechnungen an, und die geben Aufschluss darüber, was die Kippung der Brücke verursacht haben könnte. Die Ergebnisse fließen in das Gutachten von Thomas Neidhart ein. Bis dahin lässt sich nur spekulieren, warum die Brücke gekippt ist.

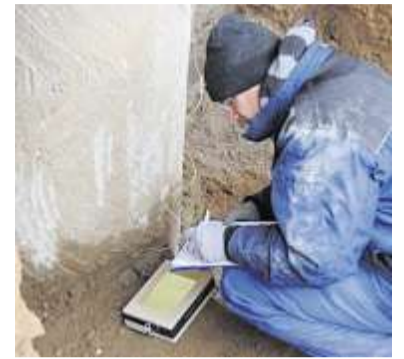
Mayer notiert das Messergebnis.

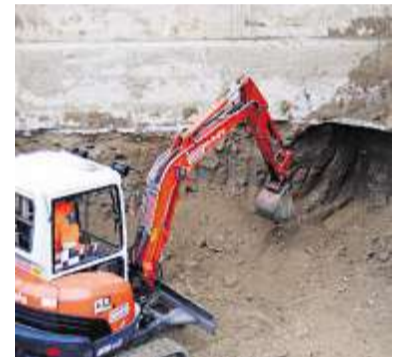
Die Pfähle werden freigelegt.

Zwei Bagger fressen sich seit Montag bei der Brücke über dem Rappendorfer Bach ins Erdreich. Rund neun Meter tief wühlen sich die Maschinen durch das Hinterfüllmaterial. Prüfingenieur Christian Mayer braucht freien Zugang zu den Brückenpfeilern – sonst kann er die Pfähle nicht untersuchen.

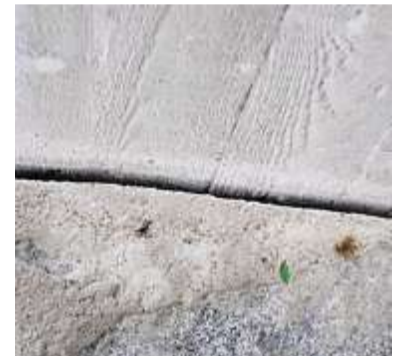
Sichtbares Zeichen der „Kippung“.

Sechs Zentimeter ist das Bauwerk am Rappendorfer Bach einseitig abgesunken. „Jetzt soll die „Ursache für die Kippung gefunden werden“, erklärt Bauoberrat Michael Breu vom Staatlichen Bauamt Regensburg. Es geht um

Im Widerlager der Rappendorfer Brücke sind Risse zu sehen, mehrere Zentimeter breite Spalten tun sich auf und „das sollte nicht so sein“, stellt Bauoberrat Michael Breu klar. Das Bauwerk mache, was es wolle. Wenn nicht geklärt sei, wo das Problem liege, könne nicht ausgebessert werden. Sobald das Gutachten da sei, gehe es an die notwendigen Arbeiten um die Brücke

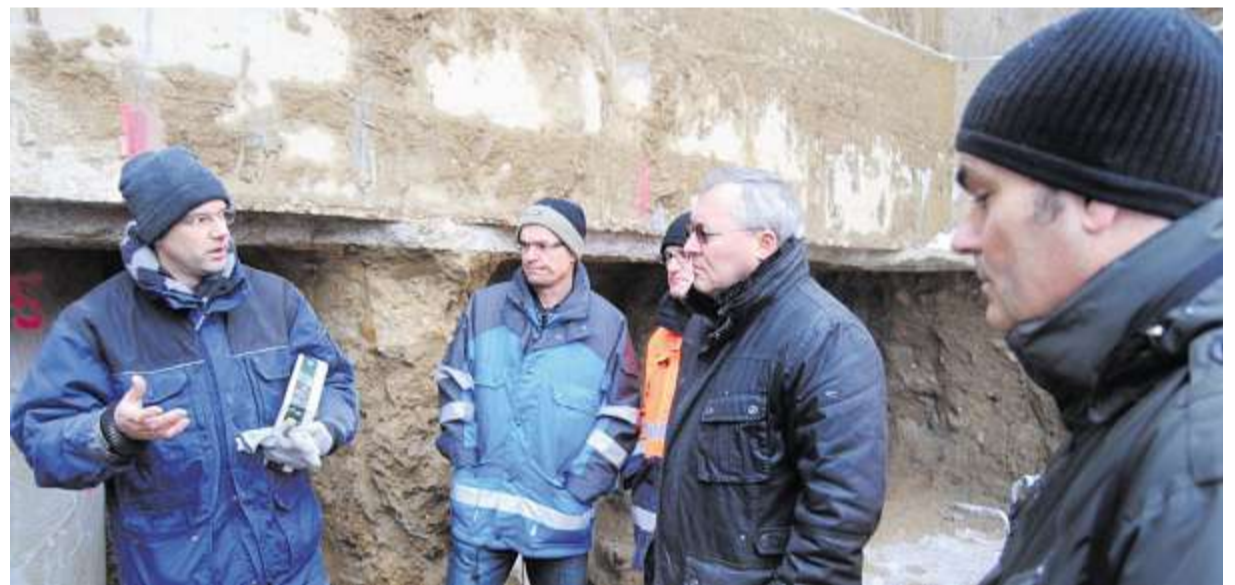
Pfahlprüfer Christian Mayer erklärt Bauoberrat Richard Bosl, Bauoberrat Michael Breu, Baudirektor Josef Kreitinger und dem gerichtlich bestellten Gutachter Thomas Neidhart (v. l.) die Messmethode.

Bei der Methode mit dem Hammer wird normalerweise von oben auf die Bohrpfähle gehauen. In Furth geht das nicht. „Da ist schon die Brücke oben drauf“, erklärt Mayer den anwesenden Firmen- und Behördenvertretern. Der Schlag treibe Stoßwellen mit Geschwindigkeiten von 3500 bis 4200 Meter pro Sekunde durch das Material; das Echo der Stoßwellen treffe dann auf einen Beschleunigungsmesser, der am geprüften Pfahl befestigt sei.
